# El profesional al servicio del cliente

## Cómo tratar fisuras horizontales en muros de hormigón

# Consejos Pro **7**

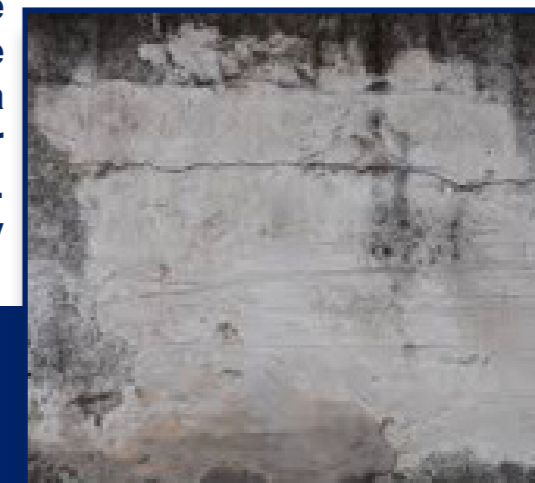
Si las fisuras en el muro surgen por falta de resistencia, y desde el punto de vista de la durabilidad, fisuras con anchura mayor a 0,3mm se consideran graves. Pueden afectar la habitabilidad de espacios interiores. Si surgen por variación de temperatura y humedad serán leves.

Los factores que inciden en la aparición de estas fisuras son la falta de resistencia y las variaciones de temperatura y humedad:

**Falta de resistencia:** La causa posible de aparición de esta lesión es el empuje excesivo de tierras en el trasdós del muro debido a:

- Errónea estimación del empuje en proyecto.
- Acumulación de aguas en el trasdós del muro por fugas o averías en sistemas de suministro y evacuación de aguas.
- Ascenso del nivel freático e insuficiente drenaje.

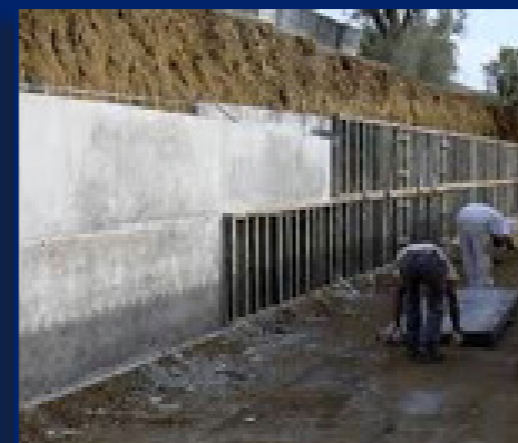
**Variaciones de temperatura y humedad:** Las causas posibles de aparición de esta lesión pueden ser diversas, como el asentamiento plástico del hormigón, apareciendo porque el armado del muro coarta el movimiento descendente del

hormigón de recubrimiento. Las fisuras aparecen a las pocas horas del hormigonado.

Otra causa posible de aparición de esta lesión es la retracción térmica del elemento, pudiendo ser debida esta a:

Finalmente, otra causa frecuente la encontramos en el empleo de cuantías insuficientes de la armadura vertical para absorber las tracciones generadas. Esta lesión suele aparecer en muros ejecutados sin juntas de contracción y/o sin suficiente armadura de retracción.
